# 建设项目竣工环境保护验收调查报告

项目名称：福兴106井组（福兴106井）钻井工程

# 福兴 106 井组（福兴 106 井）钻井工程

## 竣工环境保护验收调查报告

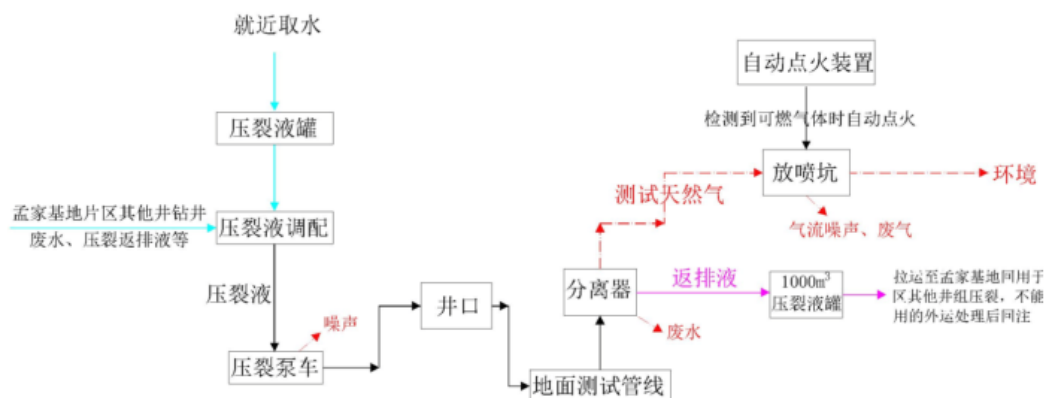
图 2.4-4 项目压裂工艺及产污环节图

当钻井钻至目的层后，进行储层改造作业，对气井进行油气测试作业，以取得该井施工段流体性质、测试产能、地层压力等详细工程资料。油气测试作业包括射孔、压裂和测试放喷等过程。

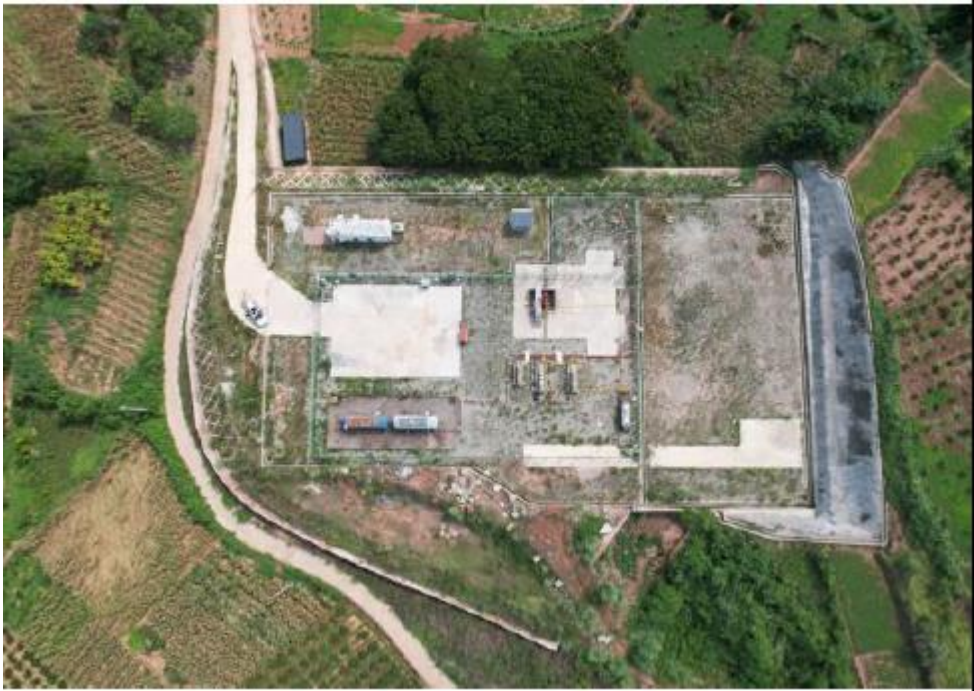
图 4.3-1 福兴 106 井试采井场

根据对井场现状调查，目前福兴 106 井已转入试采间断，井场已经清理，临时占地已复垦，未发现明显的遗留污染环境问题。现场实照如下：
